## **Заключение № Э1-48/07**

**«Оценка коррозионной стойкости и долговечности  
материалов системы подконструкции навесного фасада  
с воздушным зазором «ALT-150»**

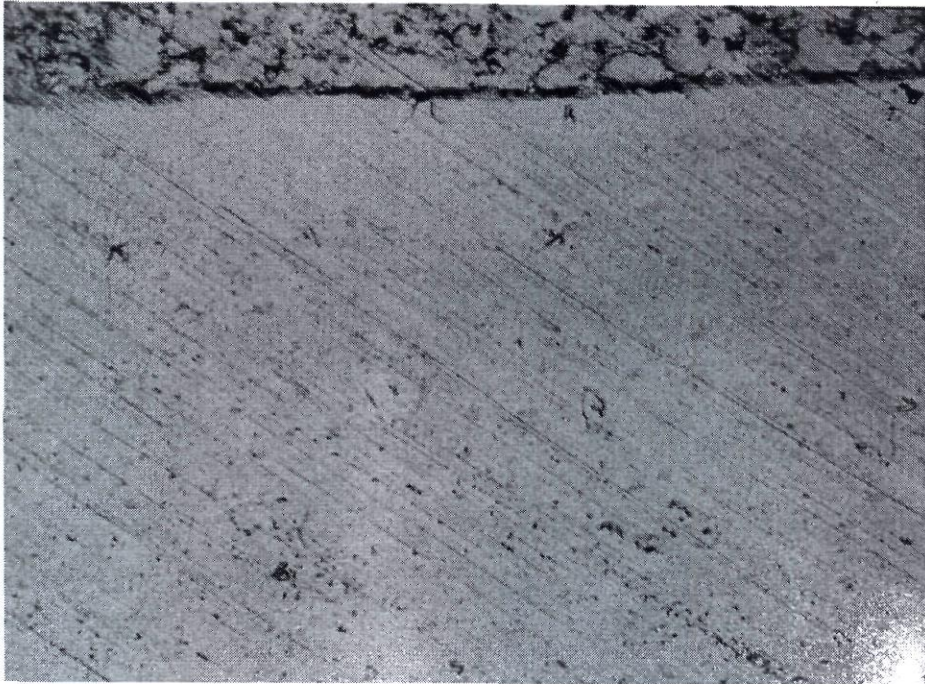
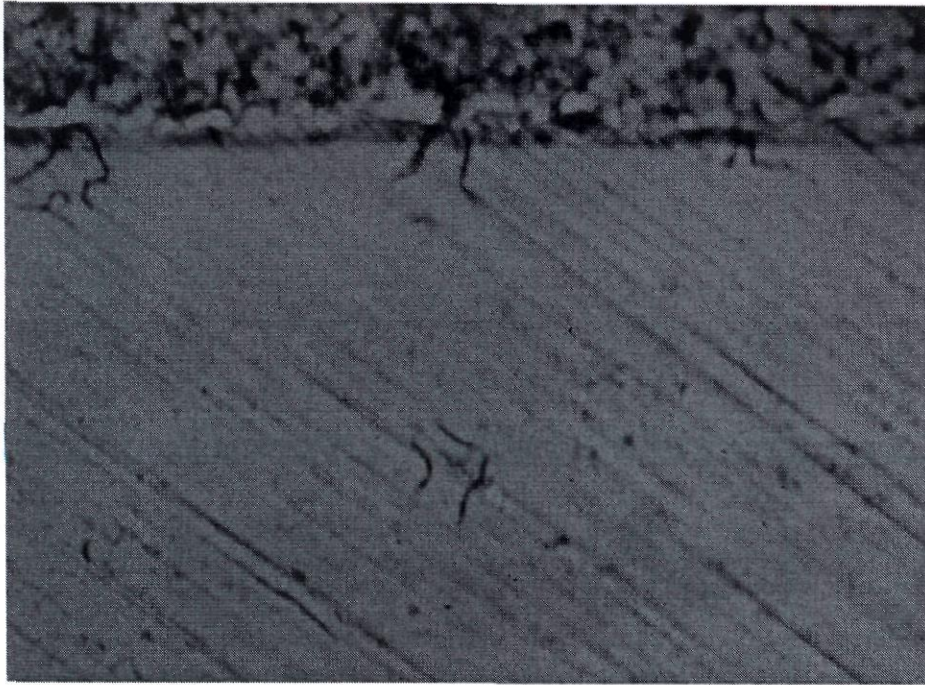
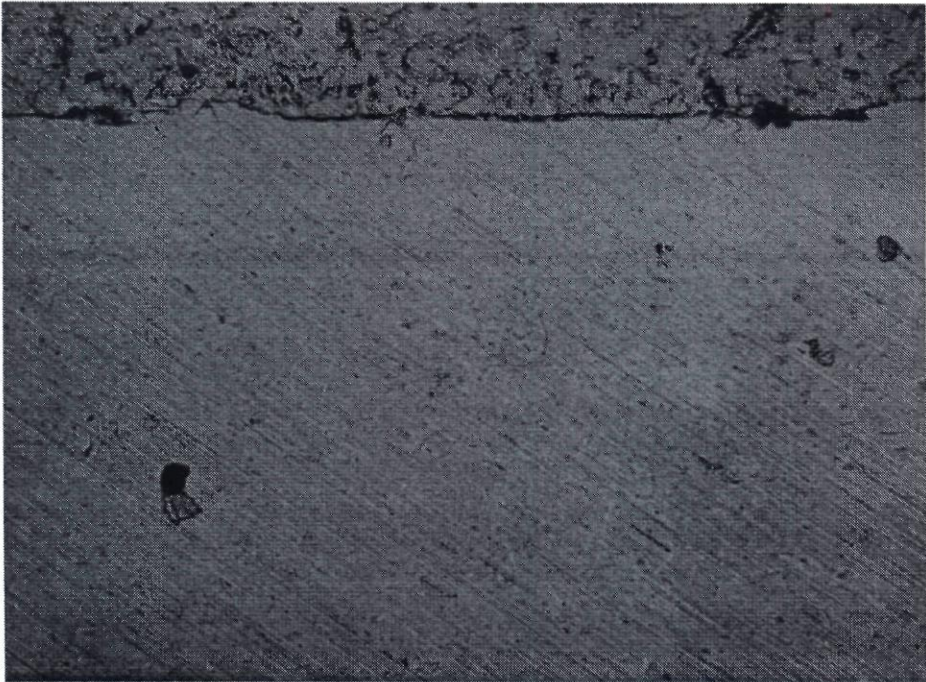
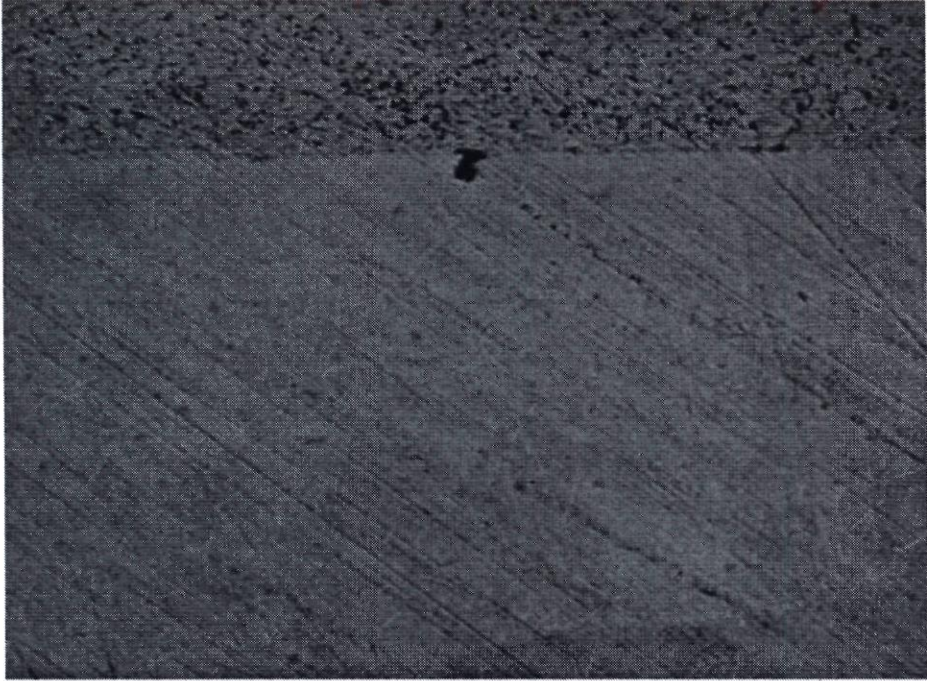
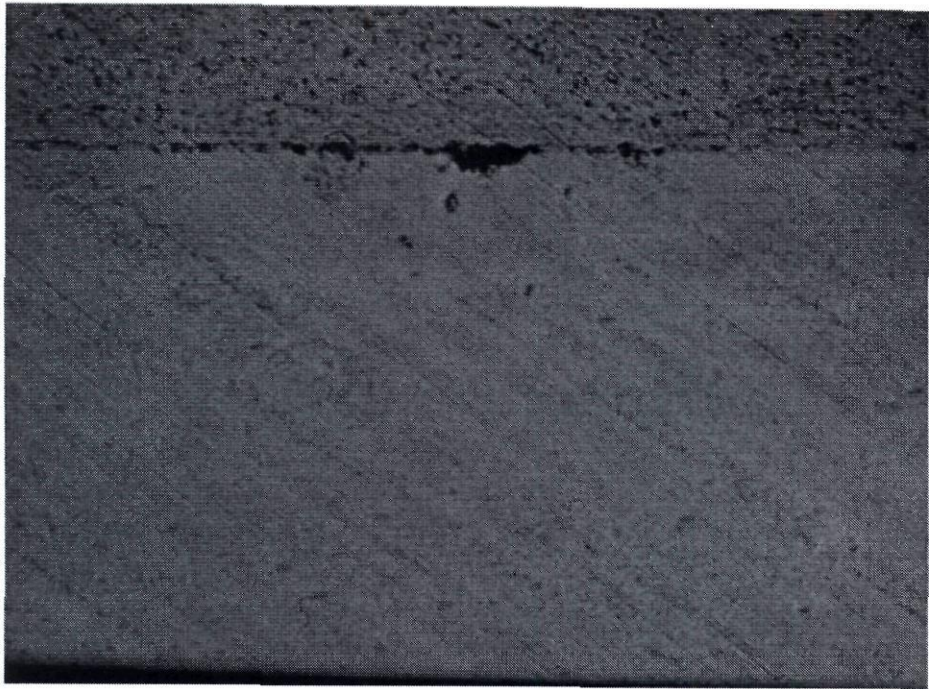
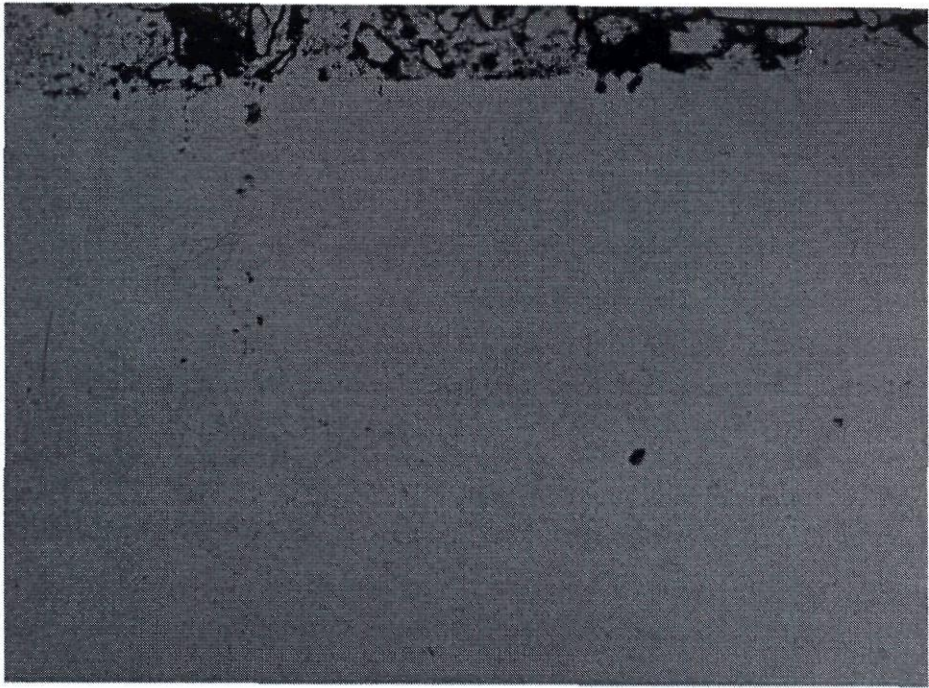
В результате проведенного анализа установлено, что в материале **кронштейнов и направляющих** после испытаний на склонность к межкристаллитной коррозии выявлены лишь единичные язвы и трещины, глубина которых составляет 5-7 мкм (рис.4а). После выдержки в камере сернистого газа на шлифах обнаружены аналогичные повреждения (рис.4б,в). После воздействия соляного тумана в материале деталей выявлены как язвенные повреждения (рис.4г), так и коррозионные трещины глубиной от 20 до 75 мкм (рис.4д-ж).

<p>Алюминиевая направляющая</p> <p>Язвенные повреждения</p> <p>(а)</p>

<p>Алюминиевый кронштейн</p> <p>Равномерно-язвенная коррозия</p> <p>(б)</p>

<p>Алюминиевый кронштейн</p> <p>Коррозионные яз-вы (питтинги)</p> <p>Трещины</p> <p>(в)</p>

<p>Алюминиевый кронштейн</p> <p>Коррозионные яз-вы</p> <p>МКК</p> <p>(г)</p>

<p>Алюминиевый кронштейн</p> <p>Коррозионные язвы</p> <p>МКК</p> <p>(д)</p>

<p>Алюминиевый кронштейн</p> <p>Коррозионные язвы</p> <p>МКК</p> <p>(е)</p>

Рис. 4. Состояние материала алюминиевых направляющих (а-в) и кронштейнов (г-ж) после испытаний на склонность к МКК (а), в камерах сернистого газа (б,в) и соляного тумана (г-ж) в течение 30 суток.

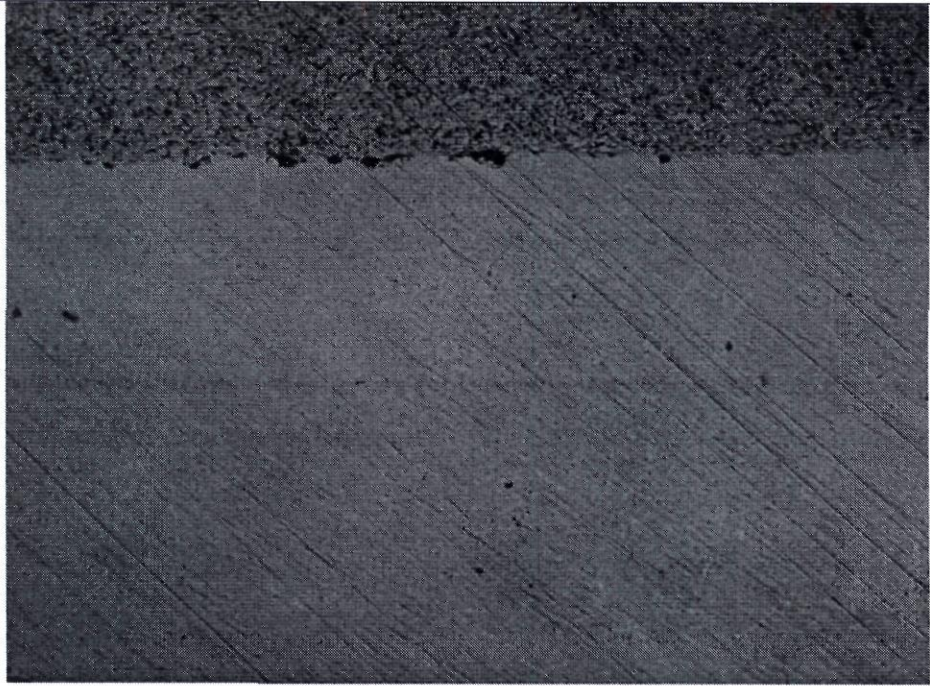
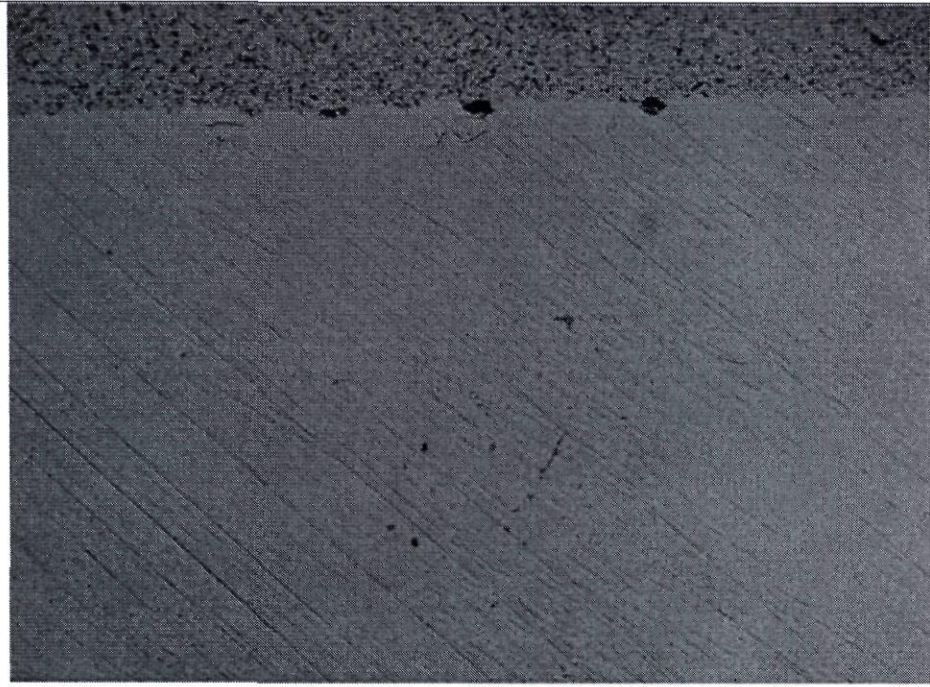
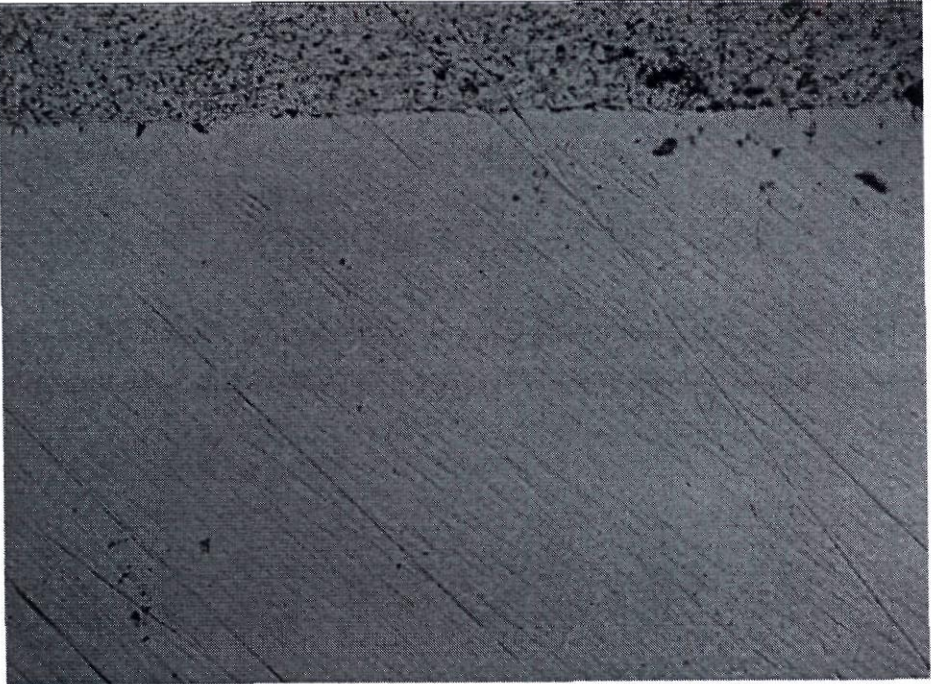
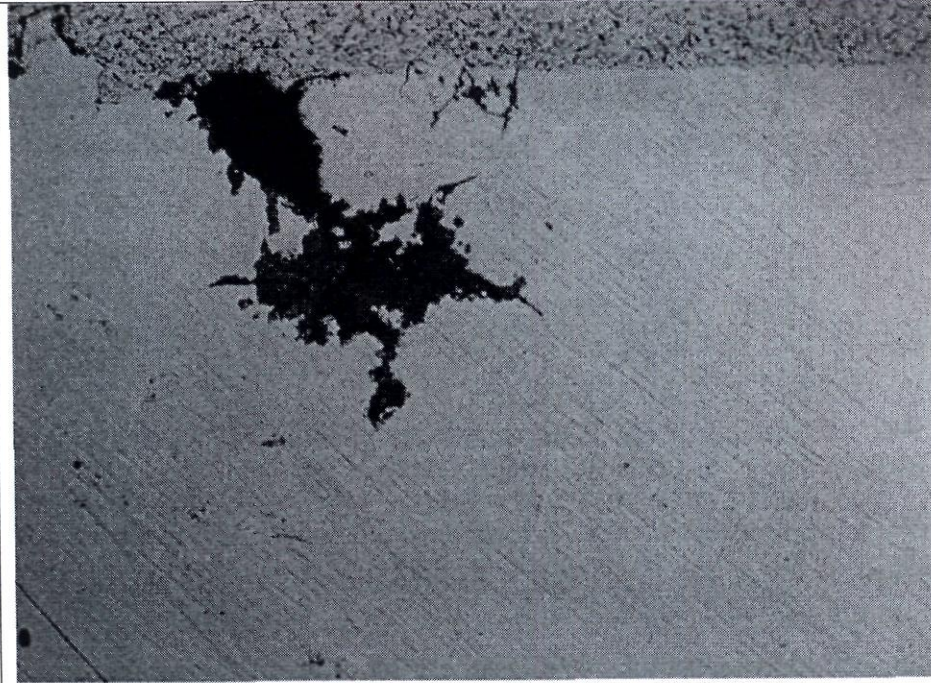
В материале направляющих в зоне контакта с кляммерами из коррозионно-стойкой стали после испытаний в камере сернистого газа (рис.5а,б) обнаружены множественные язвенные повреждения глубиной 7-10 мкм. В атмосфере соляного тумана (рис.5в,г) выявлены разветвленные трещины межкристаллитной коррозии, глубина которых составляет до 200 мкм.

<p>Направляющая в зоне контакта с кляммером</p> <p>Сплав Вуда</p> <p>Коррозионные яз- вы</p> <p>(а)</p>

<p>Направляющая в зоне контакта с кляммером</p> <p>Сплав Вуда</p> <p>Коррозионные яз- вы</p> <p>(б)</p>

<p>Направляющая в зоне контакта с кляммером</p> <p>Сплав Вуда</p> <p>Коррозионные яз- вы</p> <p>МКК</p> <p>(в)</p>

<p>Направляющая в зоне контакта с кляммером</p> <p>Сплав Вуда</p> <p>Коррозионные яз- вы</p> <p>МКК</p> <p>(г)</p>

Рис. 5. Внутреннее состояние материала алюминиевых направляющих после испытаний в камерах сернистого газа (а,б) и соляного тумана (в,г) в течение 30 суток.

Таким образом, использование контактов коррозионно-стойкая сталь – алюминиевые сплавы относительно безопасно лишь в слабоагрессивных средах. В агрессивных промышленных атмосферах подобный контакт недопустим, так как нержавеющие стали склонны усиливать коррозию алюминиевых сплавов. Поэтому в случае применения данного соединения участки контактов должны быть надежно изолированы.

2. Для предотвращения непосредственного контакта с алюминиевыми направляющими необходимо использование кляммеров с защитным полимерным покрытием.
